# Sanieren verputzter Fassaden

Ein Bericht aus der Praxis

### Seefeldstrasse, Zürich

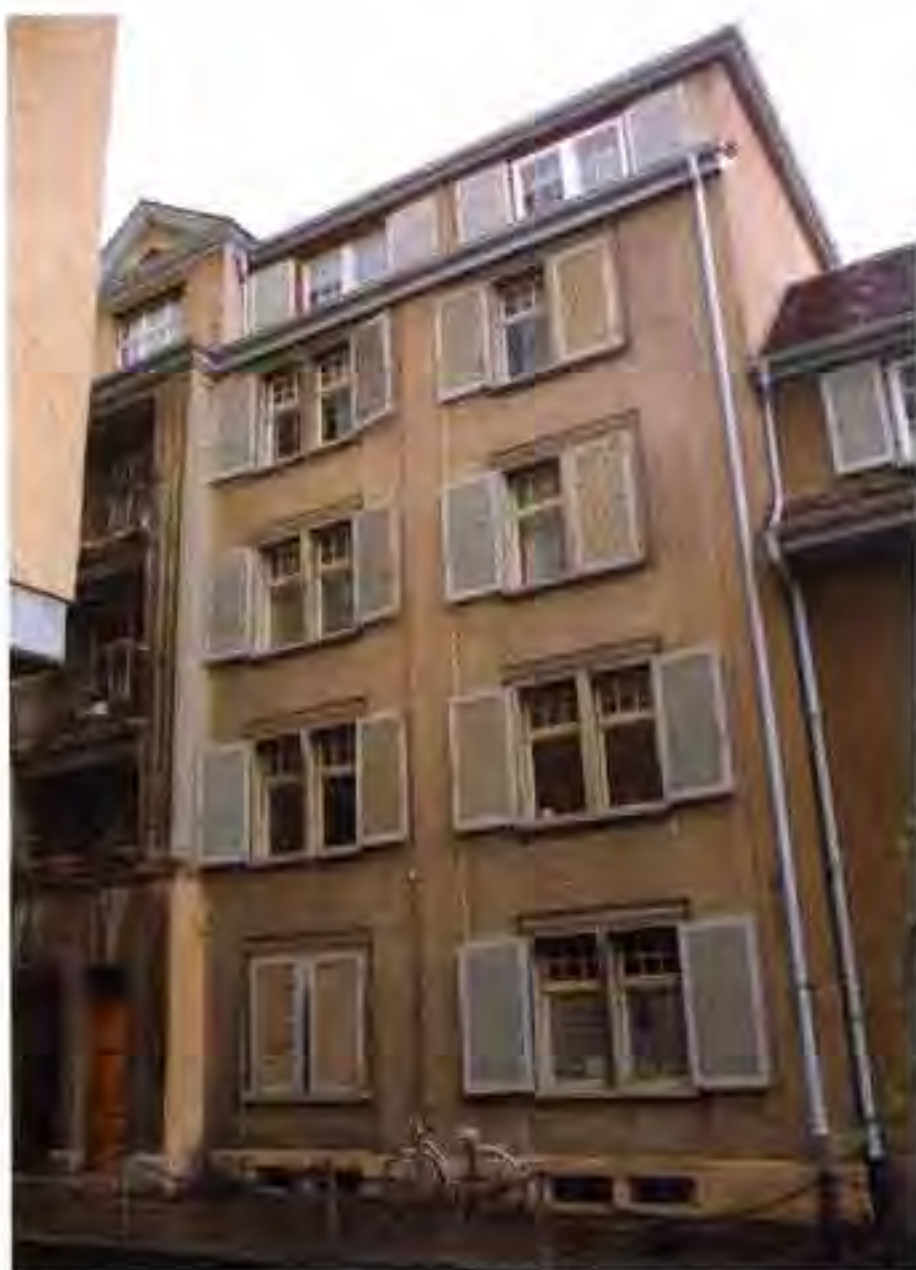
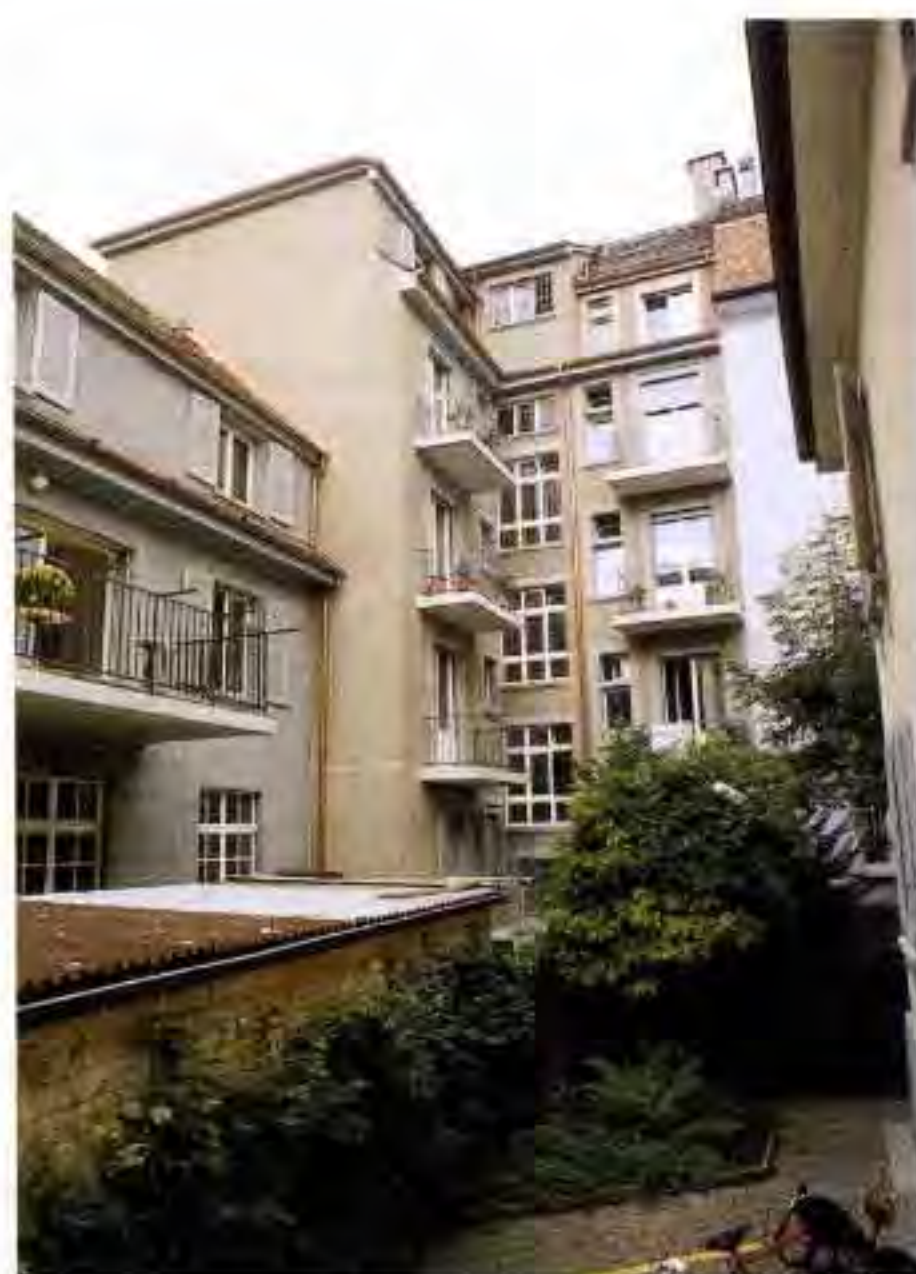
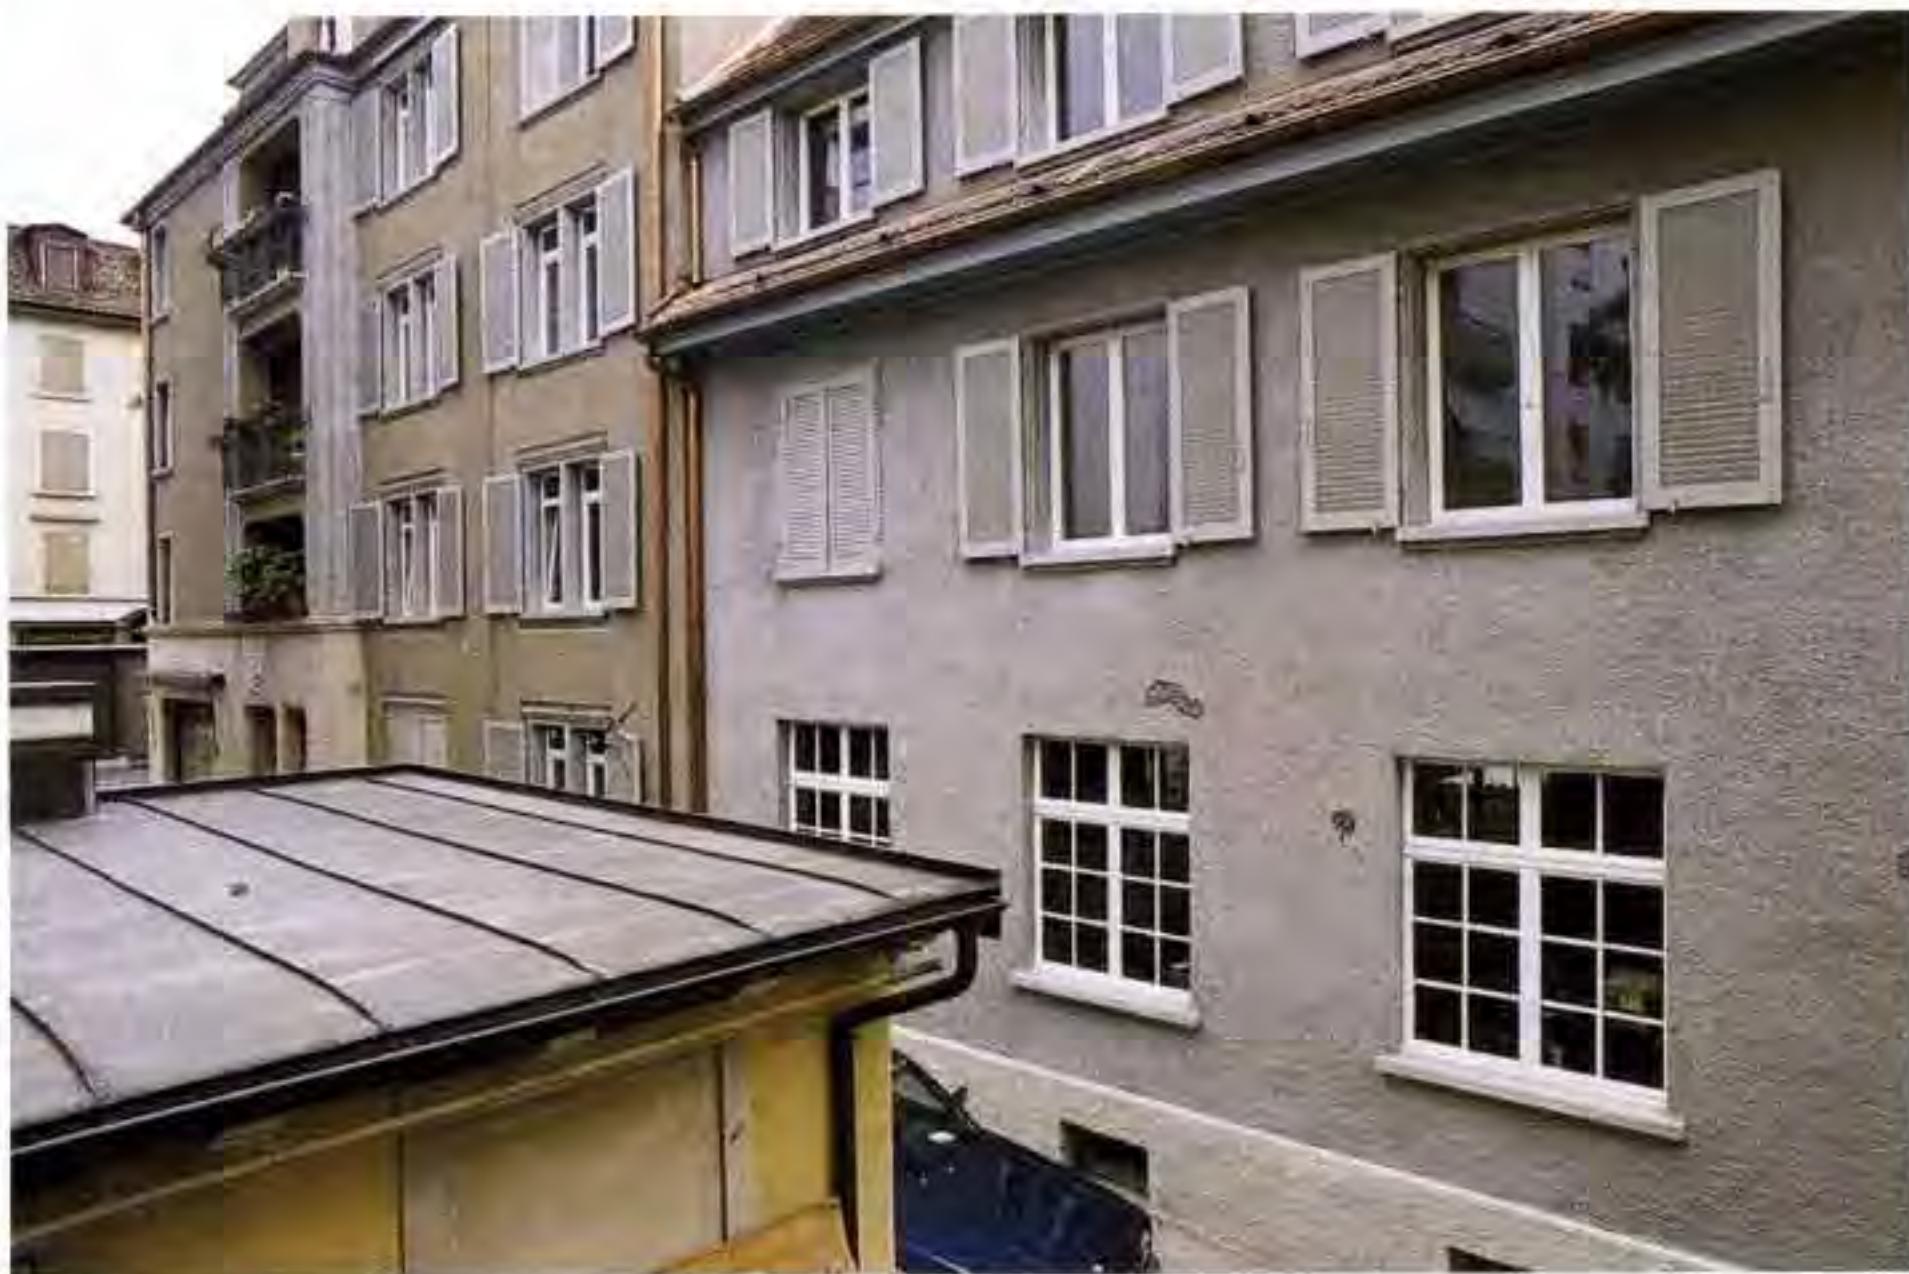
Sanierung Seefeldstrasse 172, Zürich. Alter Zustand links oben, Sanierter Putz unten. Farblich unterschieden sind zudem das Vorder- und das Hinterhaus

nächsten Jahrzehnten keine Schadensbilder verursachen würden, konnten belassen werden. Die Westfassade des Vorderhauses wies durch Setzungen des Gebäudes erhebliche, die ganze Höhe des Baus durchlaufende Vertikalrisse auf. Im Bereich dieser statisch unproblematischen Erscheinung lag das gesamte Putzpaket aus bauphysikalischen Gründen hohl. Dieser Teil der Fassade musste vollständig ersetzt werden.

An der Hoffassade scherte das Putzpaket, verursacht durch Wassereinwirkung, auf über der Hälfte der Fläche ab. Dagegen wies der Kellenwurf des Werk-

- das Putzpaket muss bis auf das Mauerwerk abgeschlagen werden
- die Fassade wurde mit einem diffusionsoffenen, porenreichen, mit günstigem Biegezug-/Druckfestigkeitsprofil versehenen Putzsystem beschichtet, um so der Wirkung der Schadsalze vorzubeugen
- überstreichen mit einer Mineralfarbe
